**LOUNAIS-SUOMEN
JÄTEHUOLTO**

**Korvenmäen jätekeskuksen
ympäristöraportti 2018**

Lounais-Suomen Jätehuolto 26.2.2019

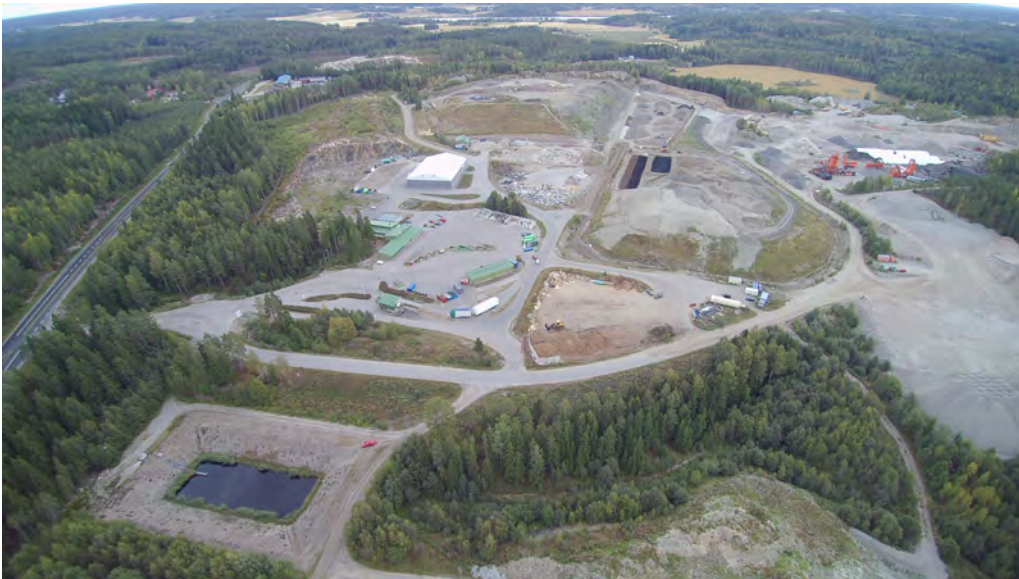
Kuva 1 Ilmakuva Korvenmäen jätekeskuksesta vuonna 2018

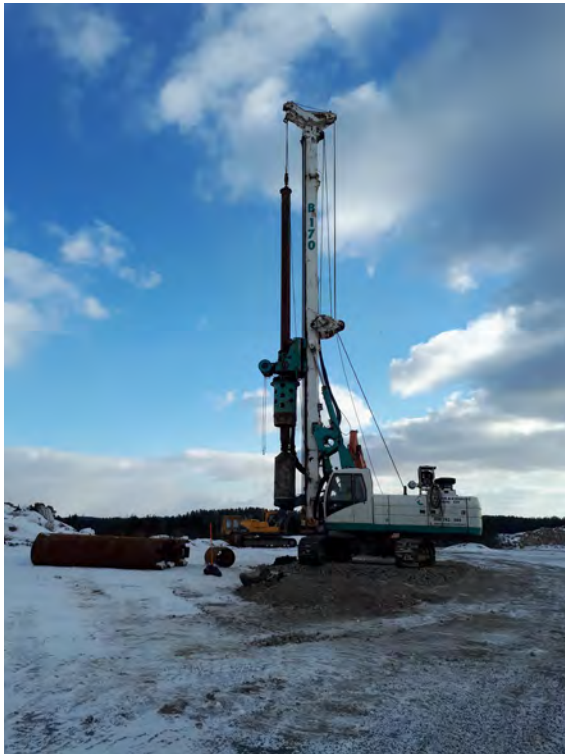
Kuva 2 Uusien kaasunkeräyskaivojen poraamista Korvenmäen kaatopaikka-alueella

- tavanomaisen jätteen kaatopaikan täyttöalueen 4 pohjarakenteen laajennusvaihe 3 valmistui (käyttöönotto 2019)
- Isosuon jätekeskuksen kaasusoihdun siirrettiin Korvenmäen biokaasupumppaamon yhteyteen marraskuussa 2017 ja otettiin käyttöön maaliskuussa 2018.
- kaasukaivojen (3 kpl) poraus jätetäyttöalueella ja imulinjojen rakentaminen
- kaasukaivojen käyttöönotto
- jätevesiputkiverkoston pesua

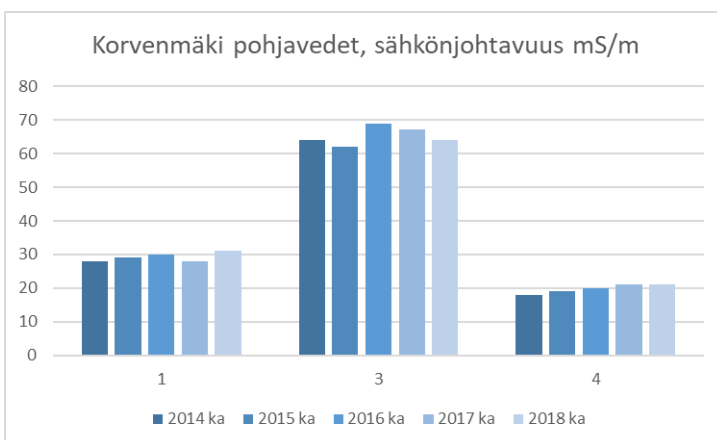
Taulukko 7.1 a Pohjavesien pitoisuudet viiden viime vuoden aikana

Pohjavesiä tarkkaillaan 3 pisteestä. Analyysyjä varten näytteet otetaan neljä kertaa vuodessa. Analyysiohjelman lisäksi alueen pohjavesistä tarkkaillaan kolmen vuoden välein myös perusanalyysiin kuulumattomat raskasmetallit sekä orgaaninen hiili (TOC). Pohjavesinäytteiden analyysitulosten perusteella arvioidaan jätekeskuksen toiminnan mahdollisia vaikutuksia pohjaveteen.

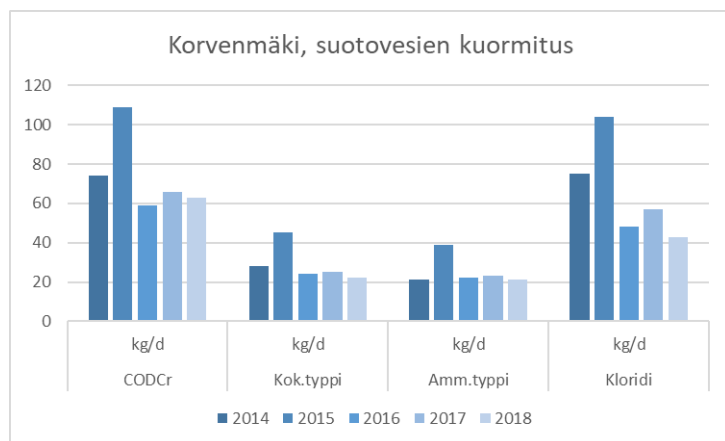
Taulukko 7.1 c Suotovesien kuormitukset viiden viime vuoden aikana

BOD_{7ATU}-kuorma (orgaaninen kuormitus) vastasi noin 40 asukkaan, fosforikuorma noin 60 asukkaan ja typpikuorma noin 1850 asukkaan puhdistamattomia asumajätevesiä.

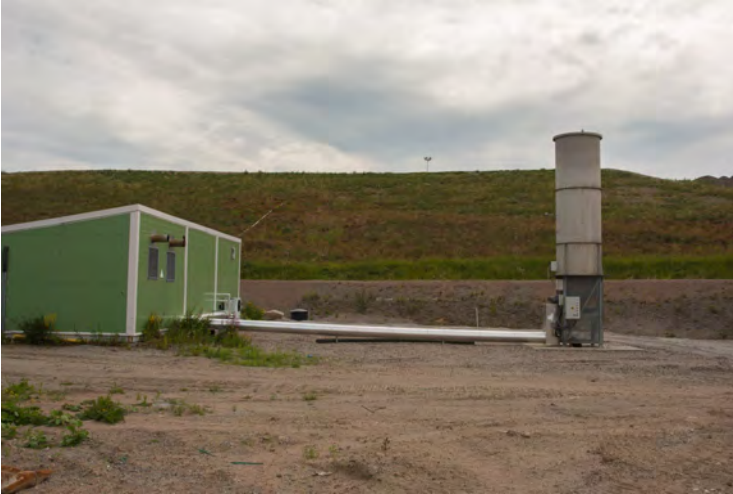
Kuva 3 Isosuon jätekeskuksen soihtu siirrettiin Korvenmäkeen vuoden 2017 loppupuolella ja otettiin käyttöön 2018 alkuvuodesta

Korvenmäen jäteaseman biokaasulaitos on yhdistelmälaitos, joka pitää sisällään biokaasupumppaamon ja mikro turbiinilaitoksen. Laitos on otettu käyttöön vuonna 2008. Helmikuussa 2018 laitoksella otettiin käyttöön soih tupoltin ja siitä eteenpäin kaikki kerätty kaasu on poltettu soih tupolttimella.
