**LOUNAIS-SUOMEN
JÄTEHUOLTO**

**Topinojan jätekeskuksen
ympäristöraportti 2018**

26.2.2019 Lounais-Suomen Jätehuolto Oy

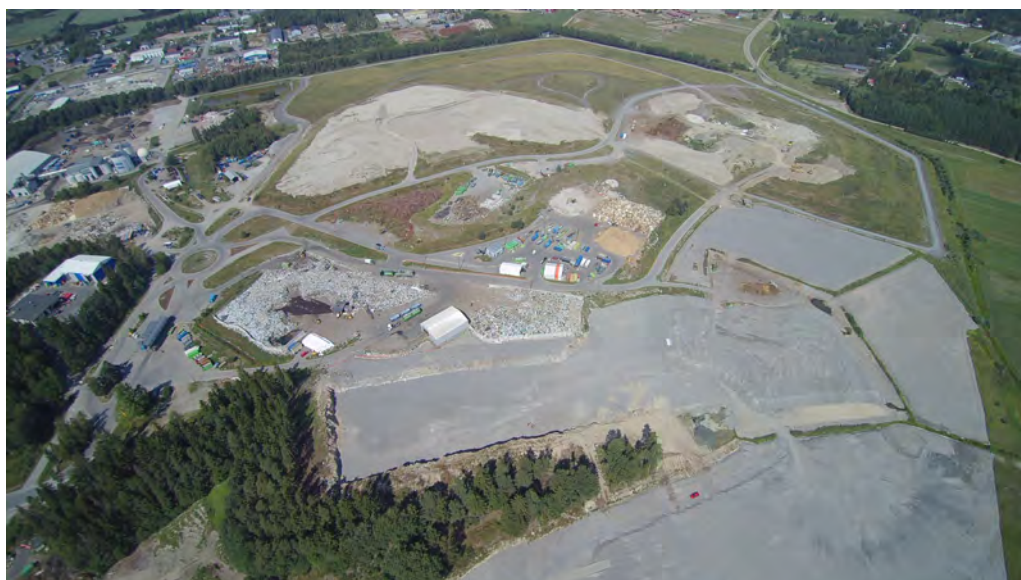
Kuva 1 Ilmakuvaa Topinojan jätekeskuksen alueesta vuonna 2018

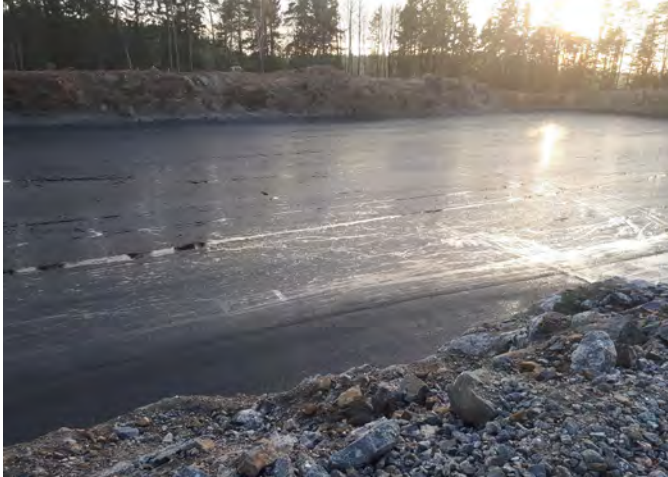
Kuva 3 Kalliovaraston pintarakennetyömaa marraskuussa 2018

- kalliovaraston sekä kenttien urakan räjäytystyöt ja kivenmurskaus valmistui
- kalliovaraston rakentamistyöt valmistuivat (käyttöönotto tammikuussa 2019)
- uuden välivarastointikentän rakentamistyöt alkoivat
- lajitteluasemalle asennettiin kaiteet
- lajitteluasemalle uudet puomit asiakasvastaanottoon
- biohallilla kokeiltu erilaisia loppukarkottimia
- uuden vesiliittymän ja linjan rakentaminen (Silakadun ja Pitkäsaarenkadun risteyksestä) ja uusi vesimittari

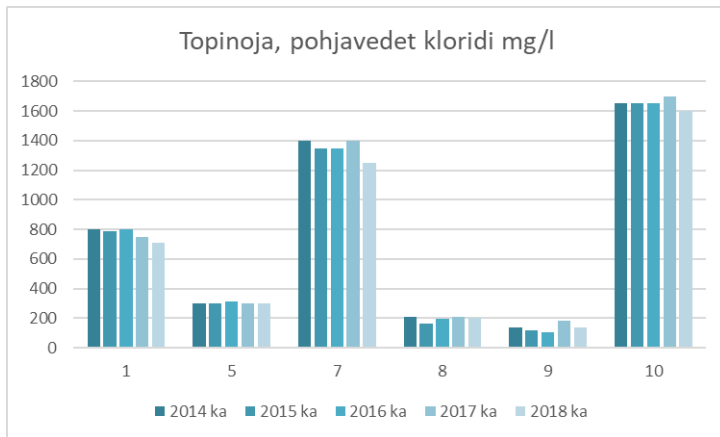
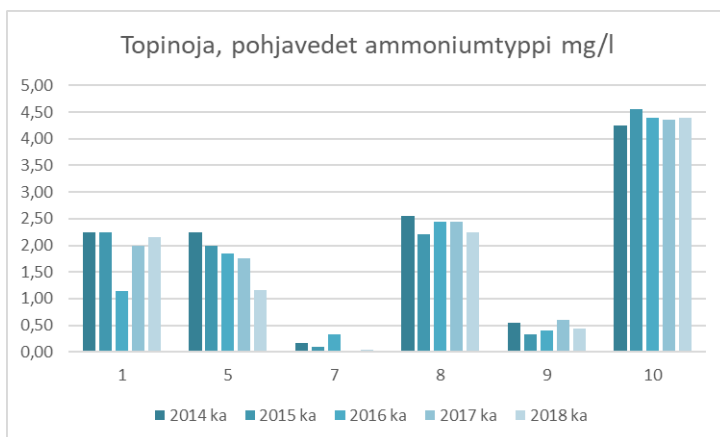
Taulukko 7.1 a Pohjavesien pitoisuudet viiden viime vuoden aikana (keskiarvot kloridi ja ammoniumtyppi mg/l, sähkönjohtavuus mS/m)

Pohjaveden laatua tarkkaillaan kuudesta havaintoputkesta (HP1B, HP5B, HP7, HP8B, HP9 ja HP10) otettavista näytteistä. Havaintoputket HP5 ja HP10 ovat pohjaveden virtaussuunnassa kaatopaikan yläpuolella ja putket HP1, HP7 ja HP8 pohjaveden virtaussuunnassa kaatopaikan alapuolella. HP9 on kaatopaikan kaakkoisreunassa. Näytteet otetaan kaksi kertaa vuodessa.

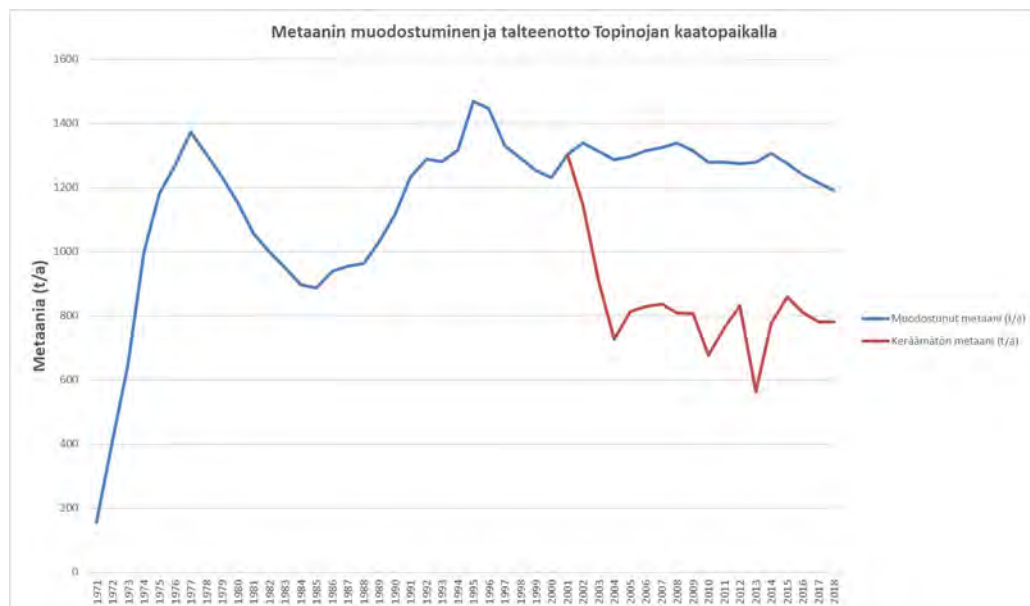
Taulukko 7.2.3 b Topinojalta ilmakehään vapautuvan metaanin määrä vuosina 1971–2018.

Sarlinin pyörästysvirheen vuoksi (ks. taulukko 5.1.) talteenotettu metaanimäärä on jäänyt metaanilaskentamallissa vuoden 2017 osalta liian pieneksi ja raportoitu siten virheellisenä vuoden 2017 vuosiraportoinnissa. Arvo on kuitenkin korjattu oikeaksi alla olevaan kuvaajaan.
