**LOUNAIS-SUOMEN
JÄTEHUOLTO**

**Isosuon jätekeskuksen
ympäristöraportti 2018**

Lounais-Suomen Jätehuolto 26.2.2019

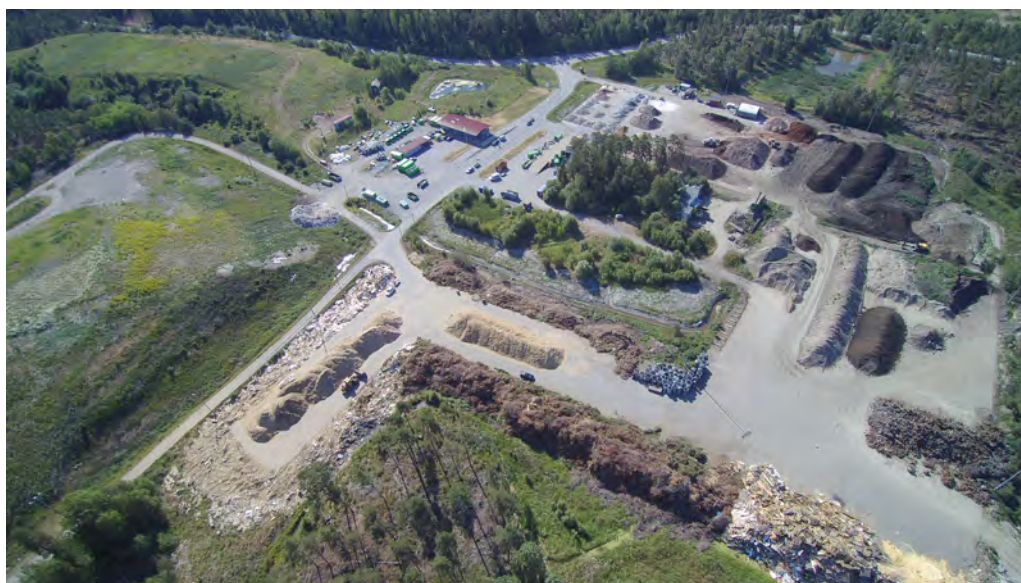
Kuva 1 Ilmakuvaa Isosuon jätekeskuksen alueesta vuonna 2018

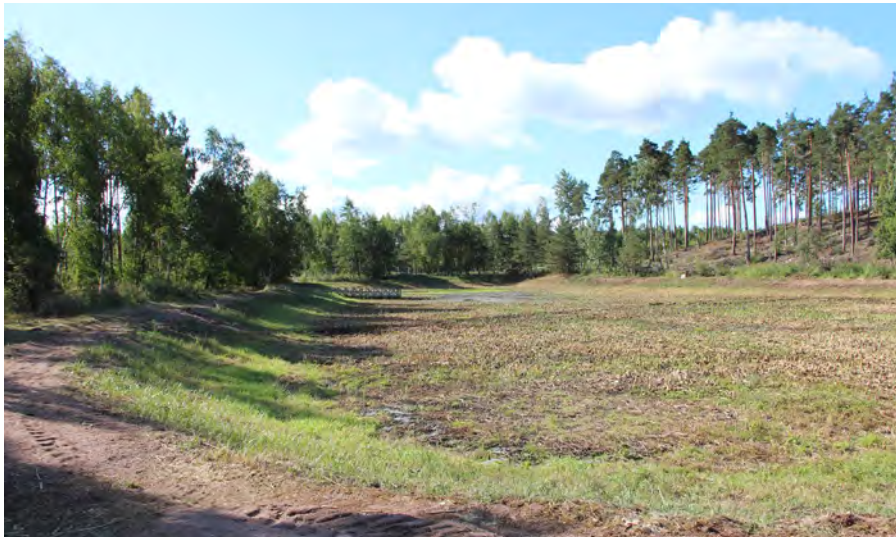
Kuva 2 Tasausallas niittotyön jälkeen

- Uuden soihdun käyttöönotto
- Tasausallas niittotyö ja poistoputken puhdistus

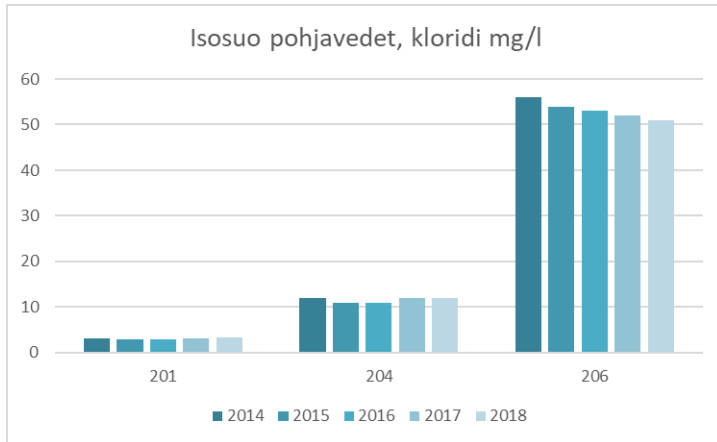
Taulukko 5.1 a Pohjavesien pitoisuudet viiden viime vuoden aikana (keskiarvot kloridi ja ammoniumtyppi mg/l, sähkönjohtavuus mS/m)

Alueen pohjaveden laatua seurattiin pohjavesiputkista 201, 204, 206 . Havaintopaikka 201 sijaitsee todennäköisen vaikutusalueen ulkopuolella, koska pohjavesi ei virtaa kyseisen havaintopaikan suuntaan. Havaintopaikka 204 sijaitsee kompostikentän ja tasausaltaan läheisyydessä. Pohjaveden virtaussuunta jäteaseman alueelta on havaintopaikan 206 suuntaan. Kyseinen havaintopaikka sijaitsee tasausaltaan läheisyydessä. Pohjavesitutkimukset tehdään neljännesvuosittain.

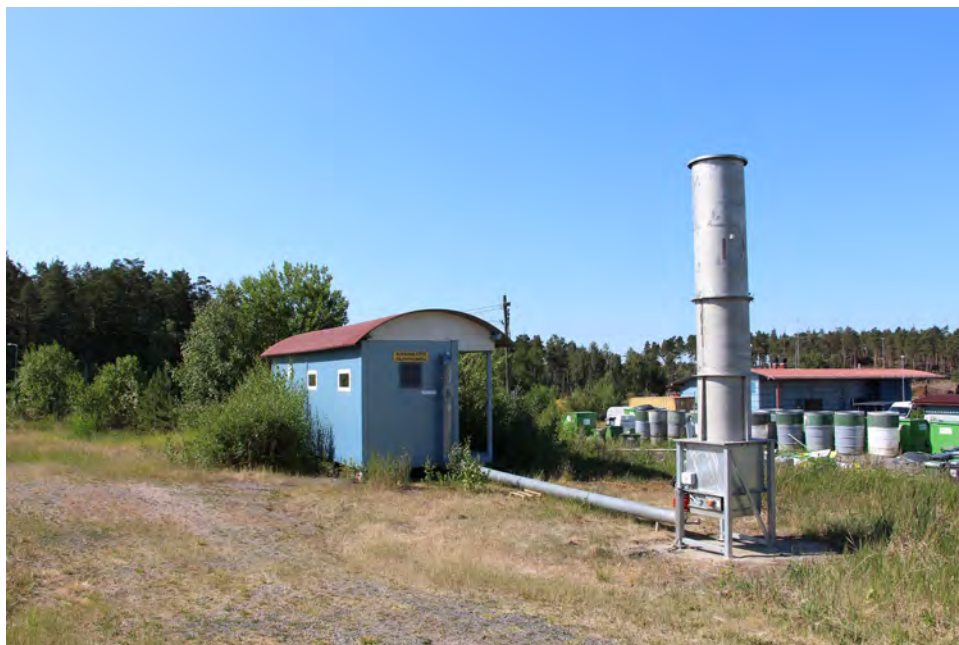
Kuva 3 Uusi toukokuussa 2018 käyttöön otettu soihtupoltin

Pumppaamo on ollut poissa käytöstä 17.5.2018 saakka, jolloin uuden soihdun asennukset saatiin valmiiksi ja laitos takaisin ajoin. Tästä johtuen käyttöaste on ollut matala vuonna 2018, ollen 13 % laskettuna koko kalenterivuodelle. Jos lasketaan käyttöaste varsinaiselle käyttökelpoiselle toiminta-ajalle (17.5. eteenpäin) on käyttöaste 21 %. Soihtu pysyy kerrallaan ajossa noin 10 tuntia sammuen palon keskeytymiseen johtuen liian laimeasta kaasusta.
